Siltojen rakentamisen ja korjaamisen seuranta

Seurantaraaportti, osa 2

Tiehallinnon selvityksiä 3/2003

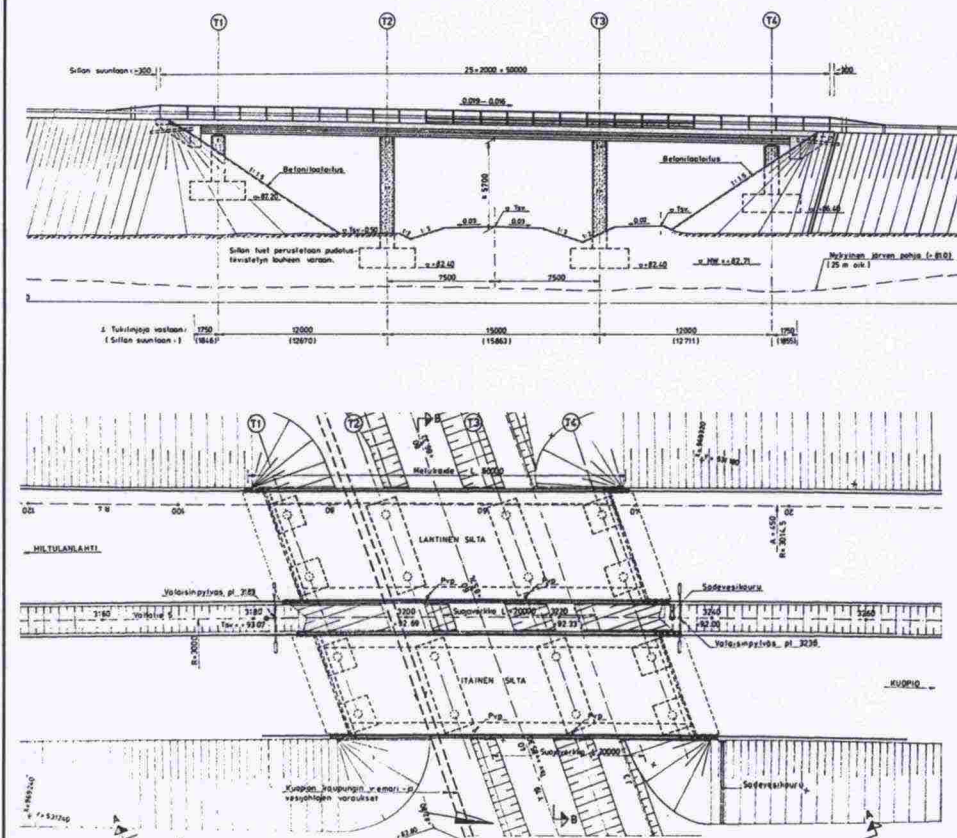
Sillan numero SK-975 E	Sillan nimi Liukon risteyssilta	Kunta Kuopio
Alkuperäinen siltatyyppi Teräsbetoninen jatkuva ulokelaattasilta	Suunnitelmanumero 13180	
Jännemitat (m) (1,8)+12,7+15,9+12,7+(1,9)	Tarkastuspvm. 5.9.2000	Vinous (gon) 21,0
		Hyödyllinen leveys (m) 14,0

Itäisen sillan päätytukien laakereissa (2 kpl tukea kohden) on sivusiirtymä samaan suuntaan; 12 mm ja 15 mm vasemmassa maatuessa sekä 2 mm ja 15 mm oikeassa maatuessa. Sivusiirtymän suunnan perusteella päätytuet ovat siirtyneet vierekkäisestä sillasta pois päin tai päällysrakenne on siirtynyt vierekkäistä siltaa kohden.

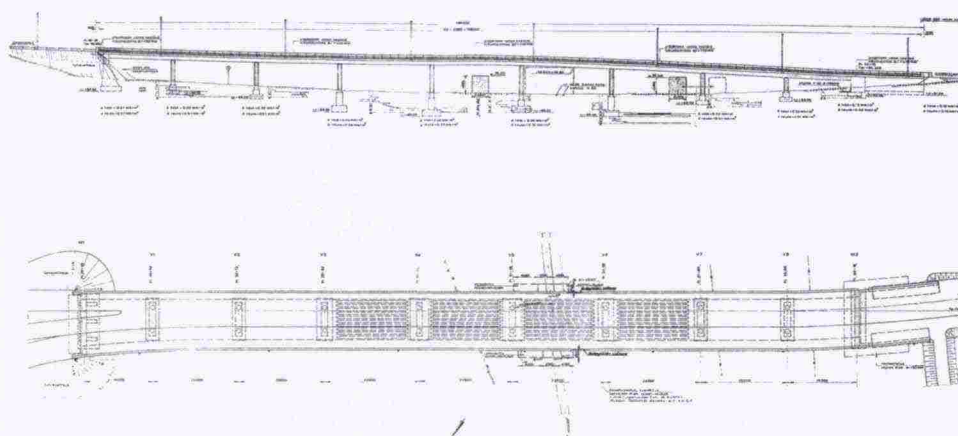
Sillan numero SK-1670	Sillan nimi Hammaslahden ylikulkusilta	Kunta Pyhäselkä
Alkuperäinen siltatyyppi Teräsbetoninen jakuva ontelelolaattasilta		Suunnitelmanumero 8878
Jännemitat (m) 16,0+2x20,0+4x22,0+2x20,0+16,0	Tarkastuspvm. 11.10.2000	Vinous (gon) -
		Hyödyllinen leveys (m) 13,1

Välituet V4 ja V5 on ovat jäykästi kiinni päällysrakenteessa, muilla tuilla on kumilevylaakerit.

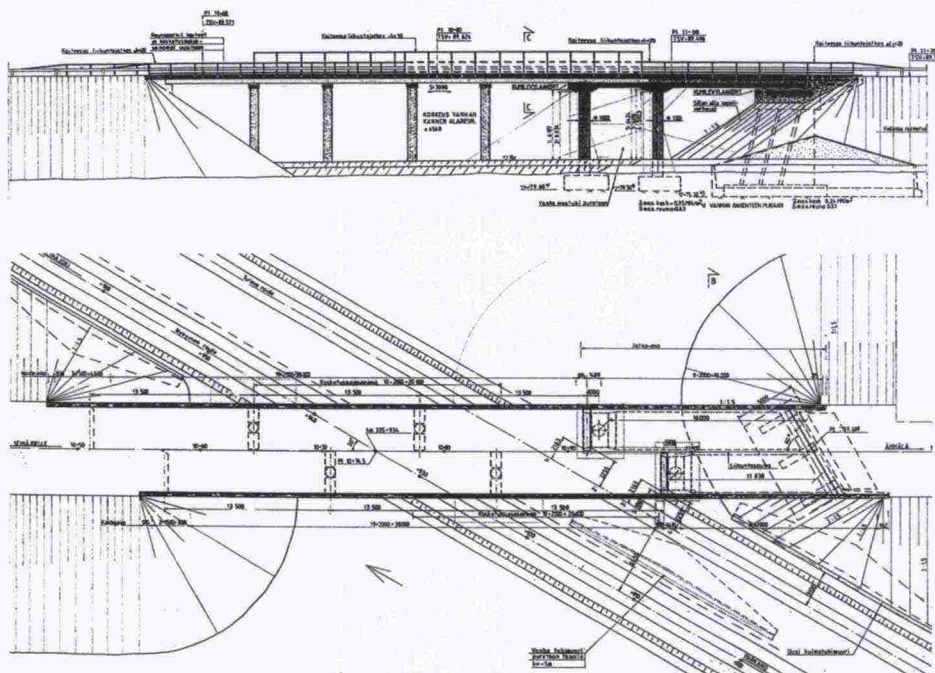
Sillan numero V-1251	Sillan nimi Ämmälän ylikulkusilta	Kunta Seinäjoki
Alkuperäinen siltatyyppi Teräsbetoninen jatkuva laattasilta		Suunnitelmanumero 13731
Jännemitat (m) 13,55+13,50+14,50+12,20	Tarkastuspvm. 19.5.2000	Vinous (gon) 44,0
		Hyödyllinen leveys (m) 7,0

Suunnitelman mukaan siltaan on lisätty jälkikäteen aukko oikeaan päähän.

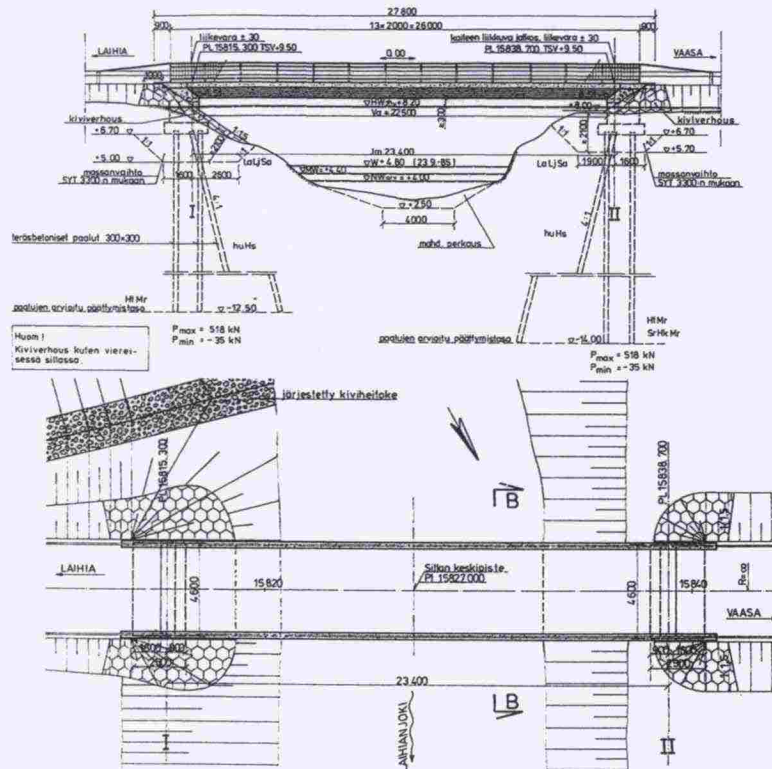
Sillan numero V-1582	Sillan nimi Rudon kevyen liikenteen silta	Kunta Laihia
Alkuperäinen siltatyyppi Jännitetty betoninen elementtisilta		Suunnitelmanumero 11878
Jännemitat (m) 23,4	Tarkastuspvm. 23.5.2000	Vinous (gon) -
		Hyödyllinen leveys (m) 4,1

Vasemman maatuen kumilevylaakereissa (4 kpl) on sillan pituussuuntaiset siirtymät -12 mm, -2 mm, -9 mm ja -4 mm. Oikean puoleisen maatuen kumilevylaakereissa (4 kpl) on siirtymät 15 mm, 10 mm, 5 mm ja 8 mm.

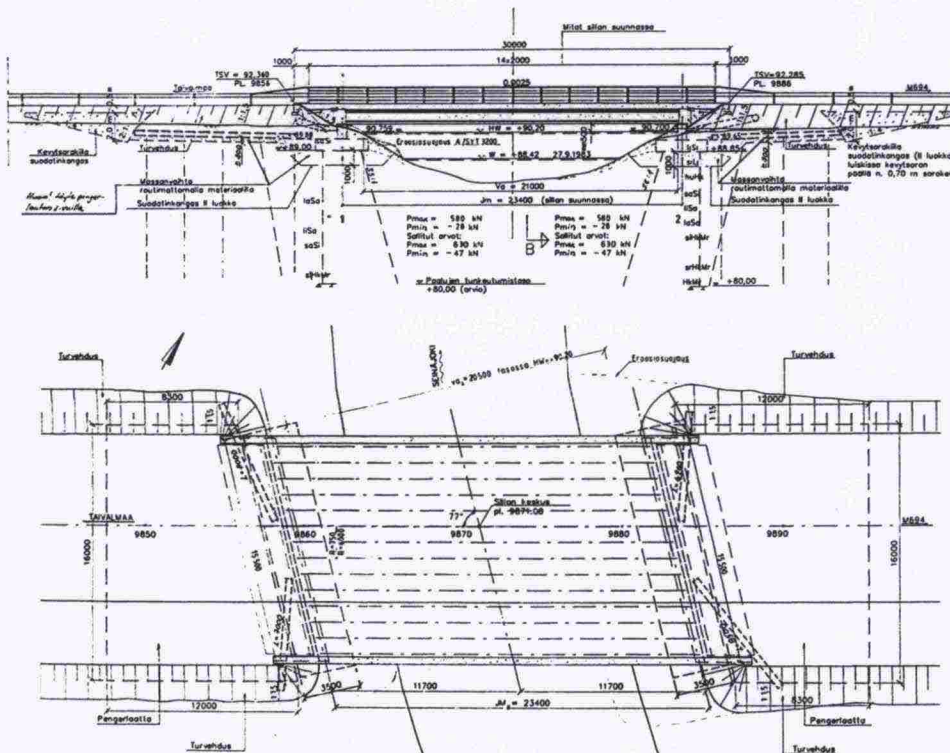
Sillan numero V-1581	Sillan nimi Ägrenin silta	Kunta Peräseinäjoki
Alkuperäinen siltatyyppi Jännitetty betoninen palkkisilta, puolielementtirakenteinen		Suunnitelmanumero 11906
Jännemitat (m) 23,5	Tarkastuspvm. 19.5.2000	Vinous (gon) 13,0
		Hyödyllinen leveys (m) 13,5

Molemmilla tuilla on 14 kumilevy-laakeria. Vasemman puoleisen tuen laakereista yksi on irti päällysrakenteesta noin 2 mm. Tällä tuella lisäksi kuusi muuta laakeria on irti päällysrakenteesta noin 1 mm.

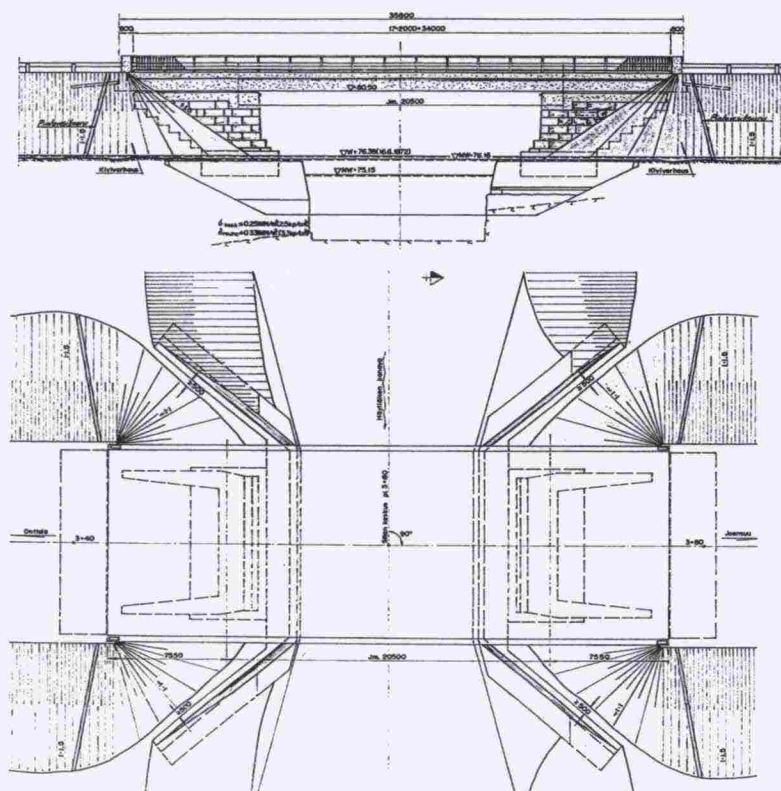
Sillan numero SK-1053	Sillan nimi Onttolan silta	Kunta Joensuu
Alkuperäinen siltatyyppi Teräsbetoninen ulokelaattasilta		Suunnitelmanumero 8919
Jännemitat (m) (7,6) + 20,5 + (7,6)	Tarkastuspvm. 28.7.2000	Vinous (gon) -
		Hyödyllinen leveys (m) 12,1

Kumilevylaakereiden koko on 450 x 350 x 63 mm³ ja niitä on molemmilla tuilla 6 kpl. Laakerien kumi on halkeillut.

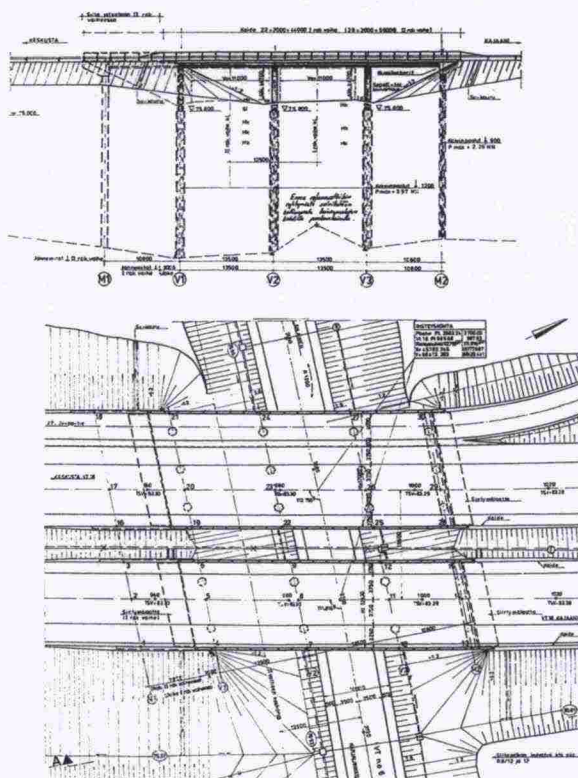
Sillan numero SK-1802 E	Sillan nimi Käpykankaan risteyssilta	Kunta Joensuu
Alkuperäinen siltatyyppi Teräsbetoninen jatkuva ulokelaattasilta		Suunnitelmanumero 10610
Jännemitat (m) (3,0)+13,8+13,8+11,0	Tarkastuspvm. 12.7.2000	Vinous (gon) 12,0
		Hyödyllinen leveys (m) 12,6

Itäisen ja läntisen sillan oikean puoleisilla maatuilla on kumilevylaakerit. Itäisen sillan (tasokuvassa alempana) oikean puoleisen maatuen laake-reissa (2 kpl) on sivusiirtymä 12 mm.

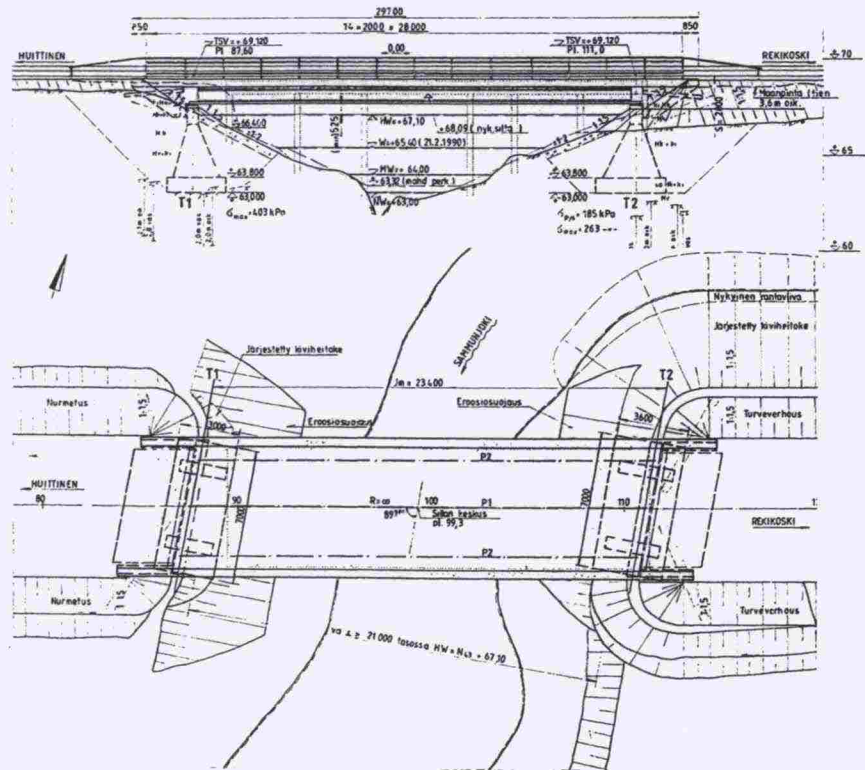
Sillan numero T-2221	Sillan nimi Rannan silta	Kunta Huittinen
Alkuperäinen siltatyyppi Jännitetty betoninen palkkisilta, puolielementtirakenteinen		Suunnitelmanumero 13311
Jännemitat (m) 23,4	Tarkastuspvm. 15.12.1994	Vinous (gon) 11,0
		Hyödyllinen leveys (m) 6,5

Kummallakin tuella on 6 kumilevylaakeria. Yhdessä oikean puoleisen maatuen laakereista on sivusiirtymä 4 mm. Sillan muissa laakereissa ei ole sivusiirtymää. Kumi on pursuillut 3 laakerista kummallakin maatuella.

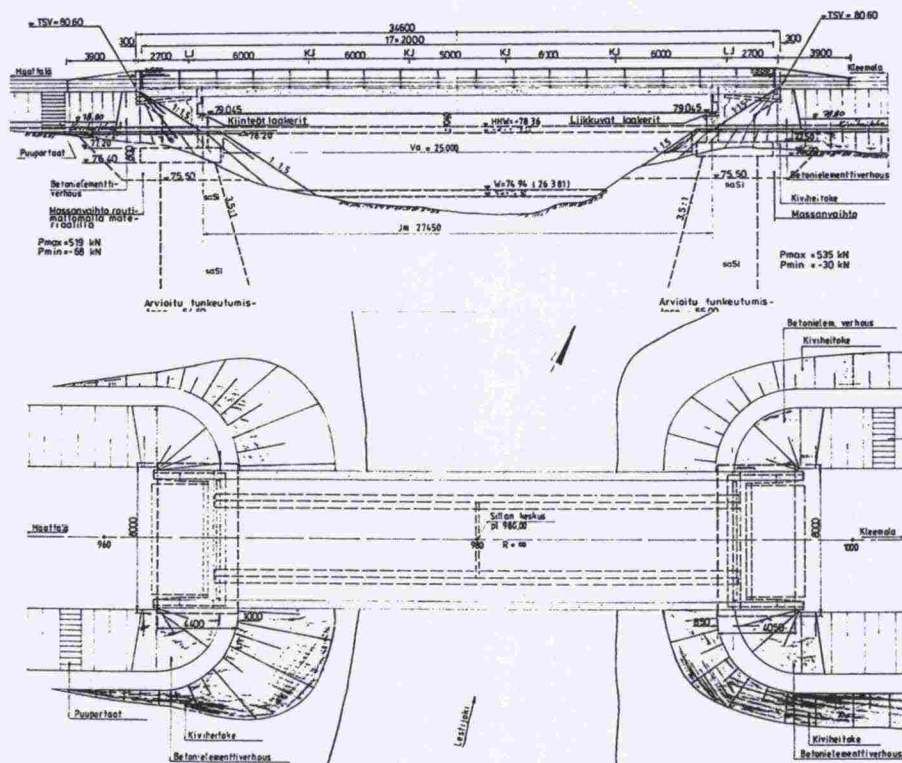
Sillan numero V-3875	Sillan nimi Kleemolan silta	Kunta Toholampi
Alkuperäinen siltatyyppi Teräksinen palkkisilta, betonikantinen, liittorakenteinen		Suunnitelmanumero 11214
Jännemitat (m) 27,5	Tarkastuspvm. 30.5.2000	Vinous (gon) -
		Hyödyllinen leveys (m) 6,6

Kummallakin tuella on 2 kumilevy-laakeria. Vasemman tuen laakerit on lukittu sillan pituussuunnassa kiinteiksi terästappien avulla. Oikean puoleisen tuen laakereissa on 14 mm siirtymä sillan pituussuunnassa. Lisäksi laakereiden reunoissa on 2 mm ja 4 mm raot alustavaluun nähden ja niiden kumi on pursuillut. Toisen laakerin yläosassa on halkeama. Laakerien siirtymä sillan pituussuunnassa on sillan liikepituuteen nähden liian suuri ja lämpötilaan nähden väärään suuntaan. Laskennallinen maksimisiirtymä on noin 6 mm.

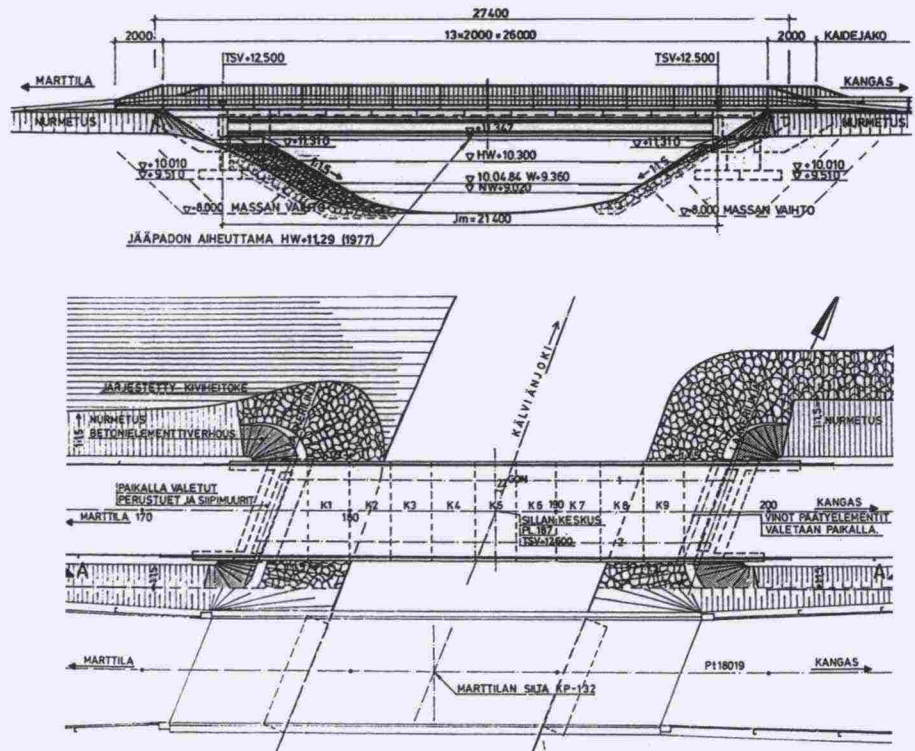
Sillan numero V-3849	Sillan nimi Marttilan kevyen liikenteen silta	Kunta Kälviä
Alkuperäinen siltatyyppi Jännitetty betoninen palkkisilta, elementtirakenteinen		Suunnitelmanumero 11642
Jännemitat (m) 21,3	Tarkastuspvm. 7.6.2000	Vinous (gon) 22,0
		Hyödyllinen leveys (m) 4,4

Molemmilla tuilla on kaksi kumilevy-laakeria. Laakerien muodonmuutosten perusteella päällysrakenne on "pyörinyt" vaakatasossa sillan keskuksen ympäri. Sillan päädyt ovat "pengerpusku" tyyppiä. Laakerien muodonmuutokset ovat lämpötilaan nähden oikeaan suuntaan, mutta liian suuria; -15 mm ja -4 mm sillan pituus- ja poikkisuuntaan vasemmalla maatuessa, sekä n. 12 mm ja n. 14 mm sillan pituus- ja poikkisuuntaan oikealla maatuessa. Sillan liikepituuden perusteella maksimisiirtymä on n. 2 mm. Kumi on pursuillut kaikissa laakereissa.

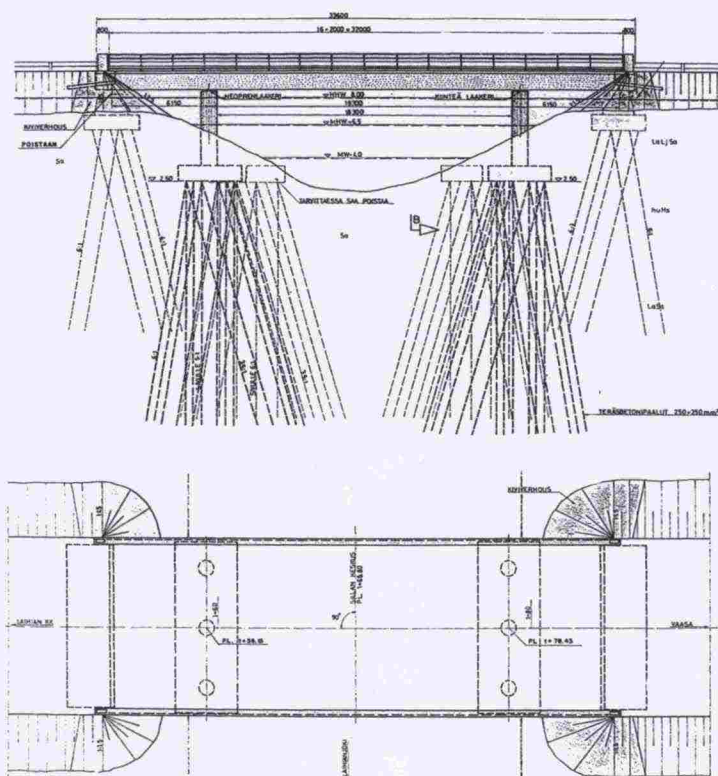
Sillan numero V-415	Sillan nimi Rudon silta	Kunta Laihia
Alkuperäinen siltatyyppi Teräsbetoninen ulokelaattasilta		Suunnitelmanumero 7882
Jännemitat (m) (6,15)+19,30+(6,15)	Tarkastuspvm. 17.5.2000	Vinous (gon) -
		Hyödyllinen leveys (m) 10,5

Vasemman puoleisen välituen pilareissa (3 kpl) on kumilevylaakerit. Oikean puoleisessa välituessa on kiinteät laakerit. Kumilevylaakereissa on noin 30 mm siirtymä sillan pituussuuntaan. Siirtymät ovat lämpötilaan nähden oikeaan suuntaan, mutta liian suuria. Laskennallinen siirtymän maksimiarvo on noin 4 mm. Kumilevylaakereissa on lisäksi sivusiirtymät 8 mm, 4 mm ja 0 mm.

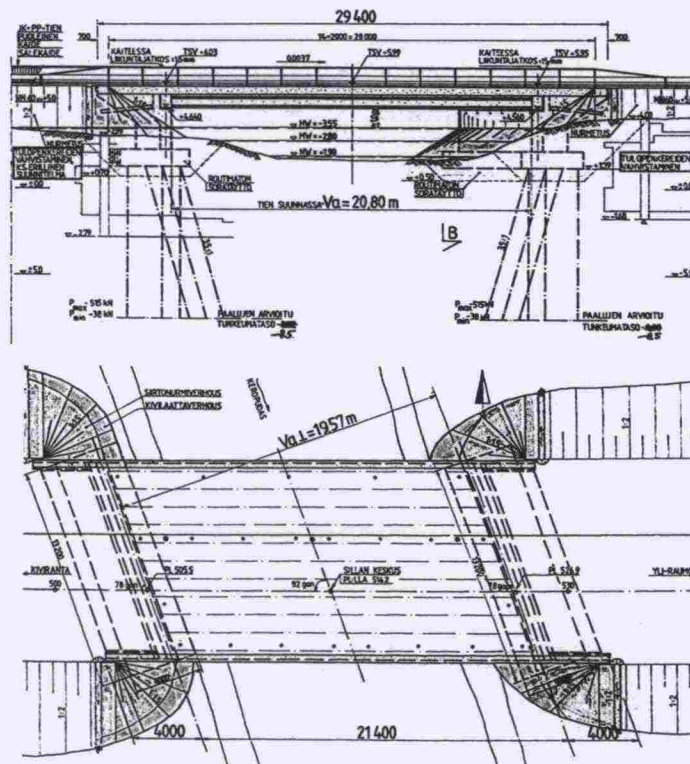
Sillan numero L-1866	Sillan nimi Ulkusaaren silta	Kunta Tornio
Alkuperäinen siltatyyppi Jännitetty betoninen palkkisilta, puolielementtirakenteinen		Suunnitelmanumero 11923
Jännemitat (m) 21,4	Tarkastuspvm. 27.8.2002	Vinous (gon) 18,0
		Hyödyllinen leveys (m) 11.0

Molemmilla tuilla on 11 kumilevylaakeria. Laakerien muodonmuutokset ovat lämpötilaan nähden liian suuret. Kumi on pursunnut 14 laakerissa. Oikean puoleisessa maatuessa kumi on halki 4 laakerissa. Halkeamat ovat kumilevylaakereitten ylimpien lamellien kohdalla.

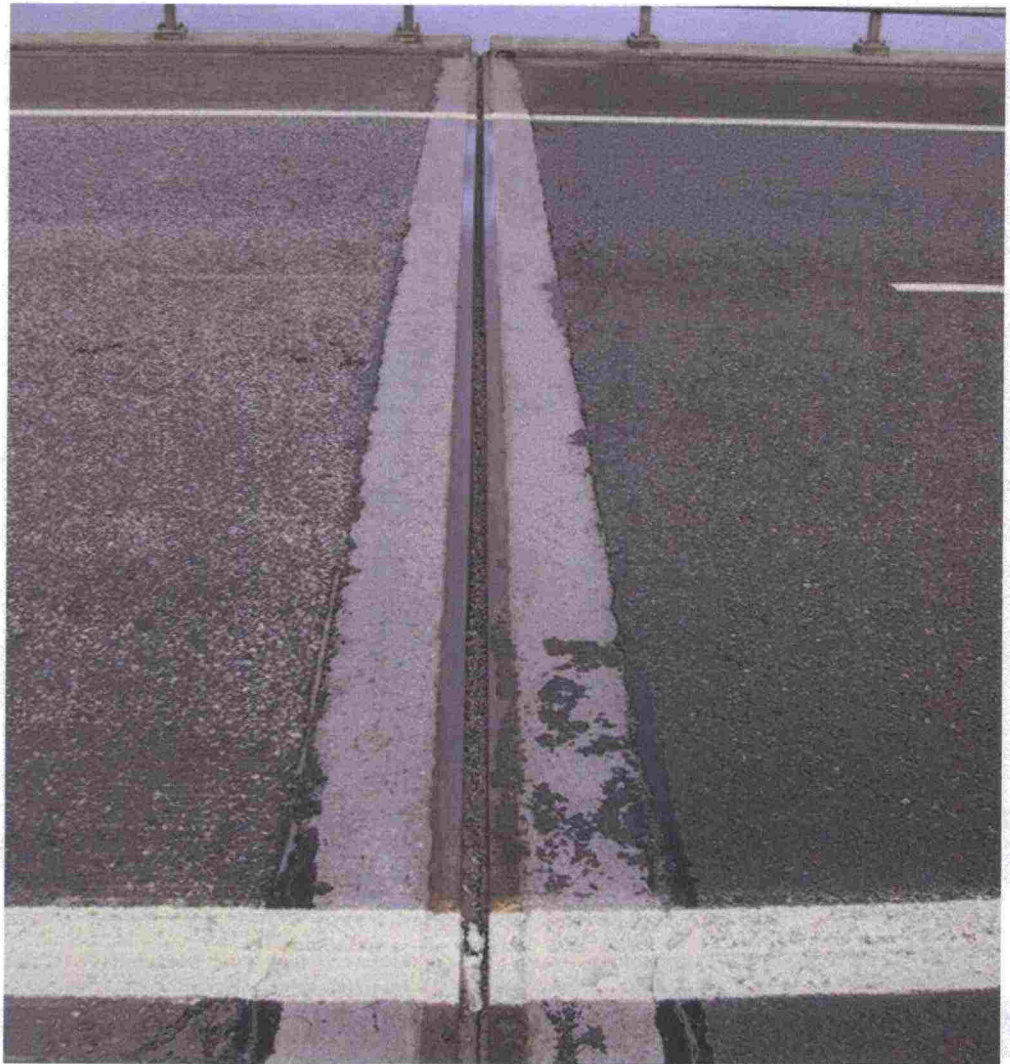
Kuva 3.1 Mageba.

Laitteiden valukiinnitys on tukeva, mutta v-muotoinen kumiprofiili täyttyy helposti moskasta, jolloin kumiprofiili rikkoutuu tai irtoaa ja sauma alkaa vuotaa.

Oikein hoidettuna laitetyyppi on yksi varimmista mekaanisista laitteista.

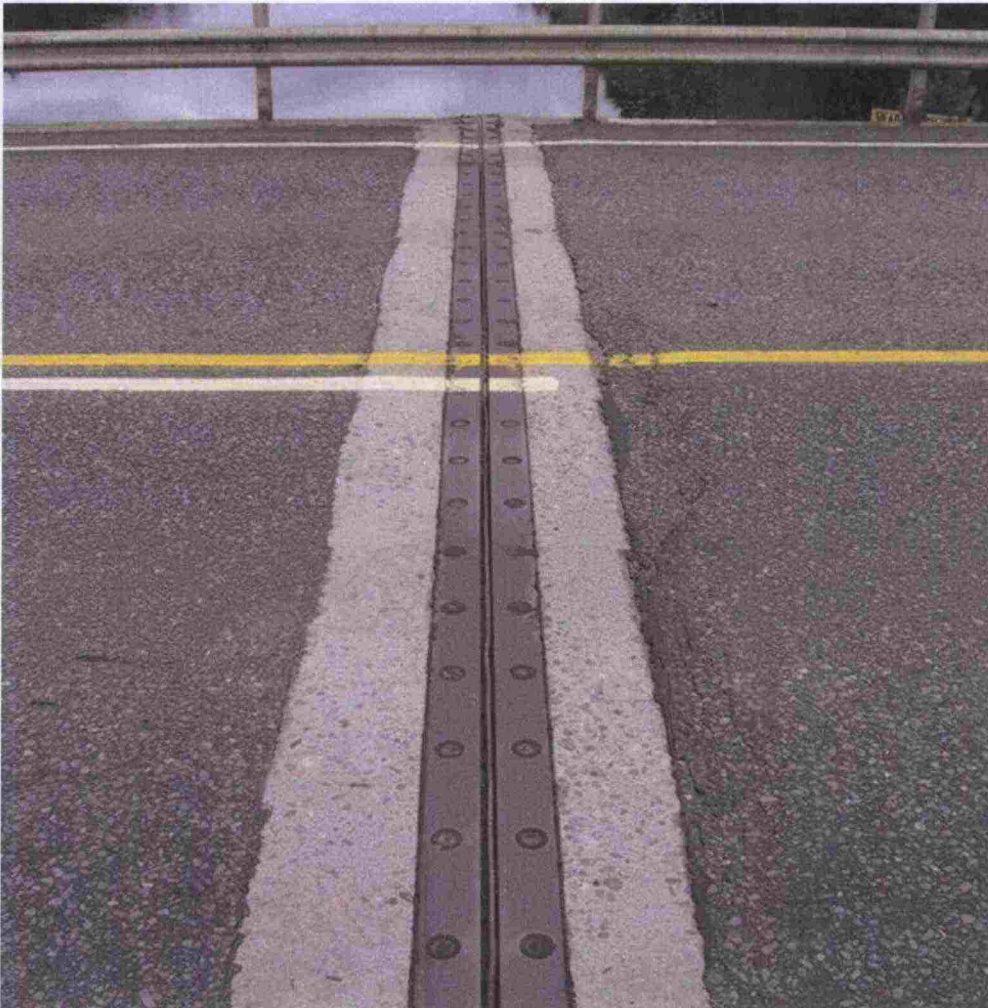
Kuva 3.2 R15/DC-7.

Tarkastetuista 36 laitteesta vain kolmen kiinnitys raportoitiin irronneeksi, mikä on hyvä tulos. Tämäkin laitetyyppi on altis hoidon laiminlyöntien aiheuttamalle kumiprofiilin rikkoutumiselle ja siitä johtuvalle sauman vuotamiselle. Kumiprofiilin muodon ja kiinnitystavan ansiosta profiili ei ollut irti yhdessäkään laitteessa.

Tätä laitetyyppiä on käytetty paljon korjaustöissä, joihin sitä voidaan suositella jatkossakin, eikä se ole pois suljettu vaihtoehto uudisrakentamisessakaan.

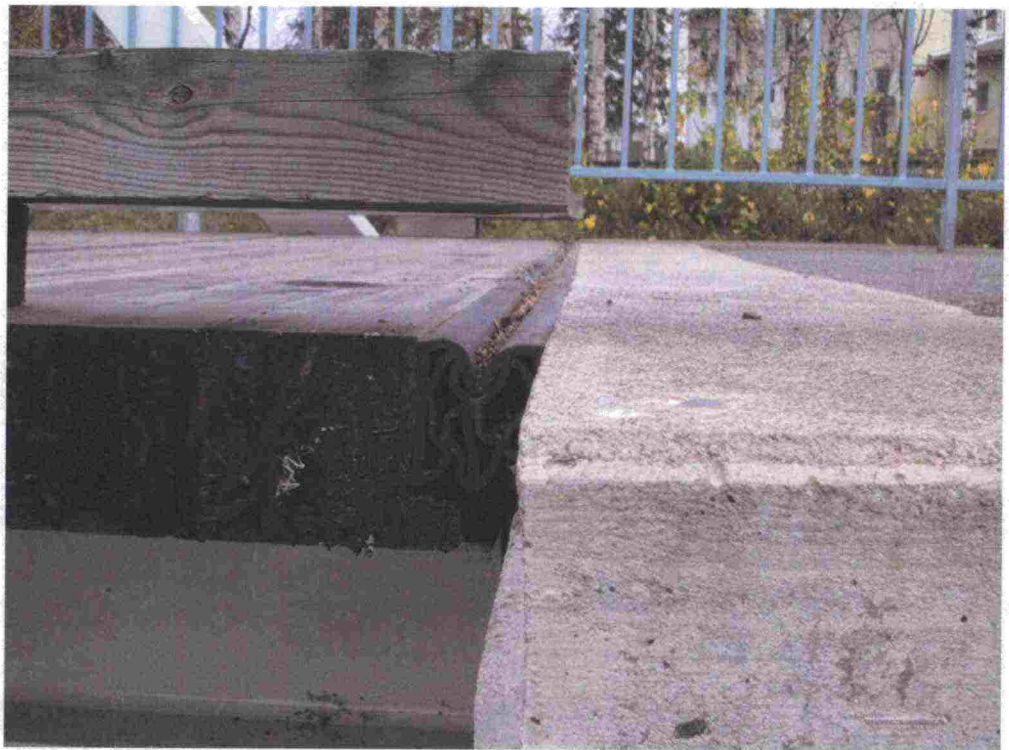
Kuva 3.5 Acme.

Tarkastetuista 12 saumasta lähes kaikki olivat täynnä moskaa, kolmessa kumi oli rikki ja kaksi niistä oli alkanut vuotaa. Suurin osa oli kuitenkin kunnossa hoitamattomuudesta huolimatta kumiprofiilin vahvuuden ansiosta.

Tämä tyyppi on käyttökelpoinen pienissä saumoissa ja kestäväkin, kunhan saumojen puhdistamisesta vain huolehditaan.

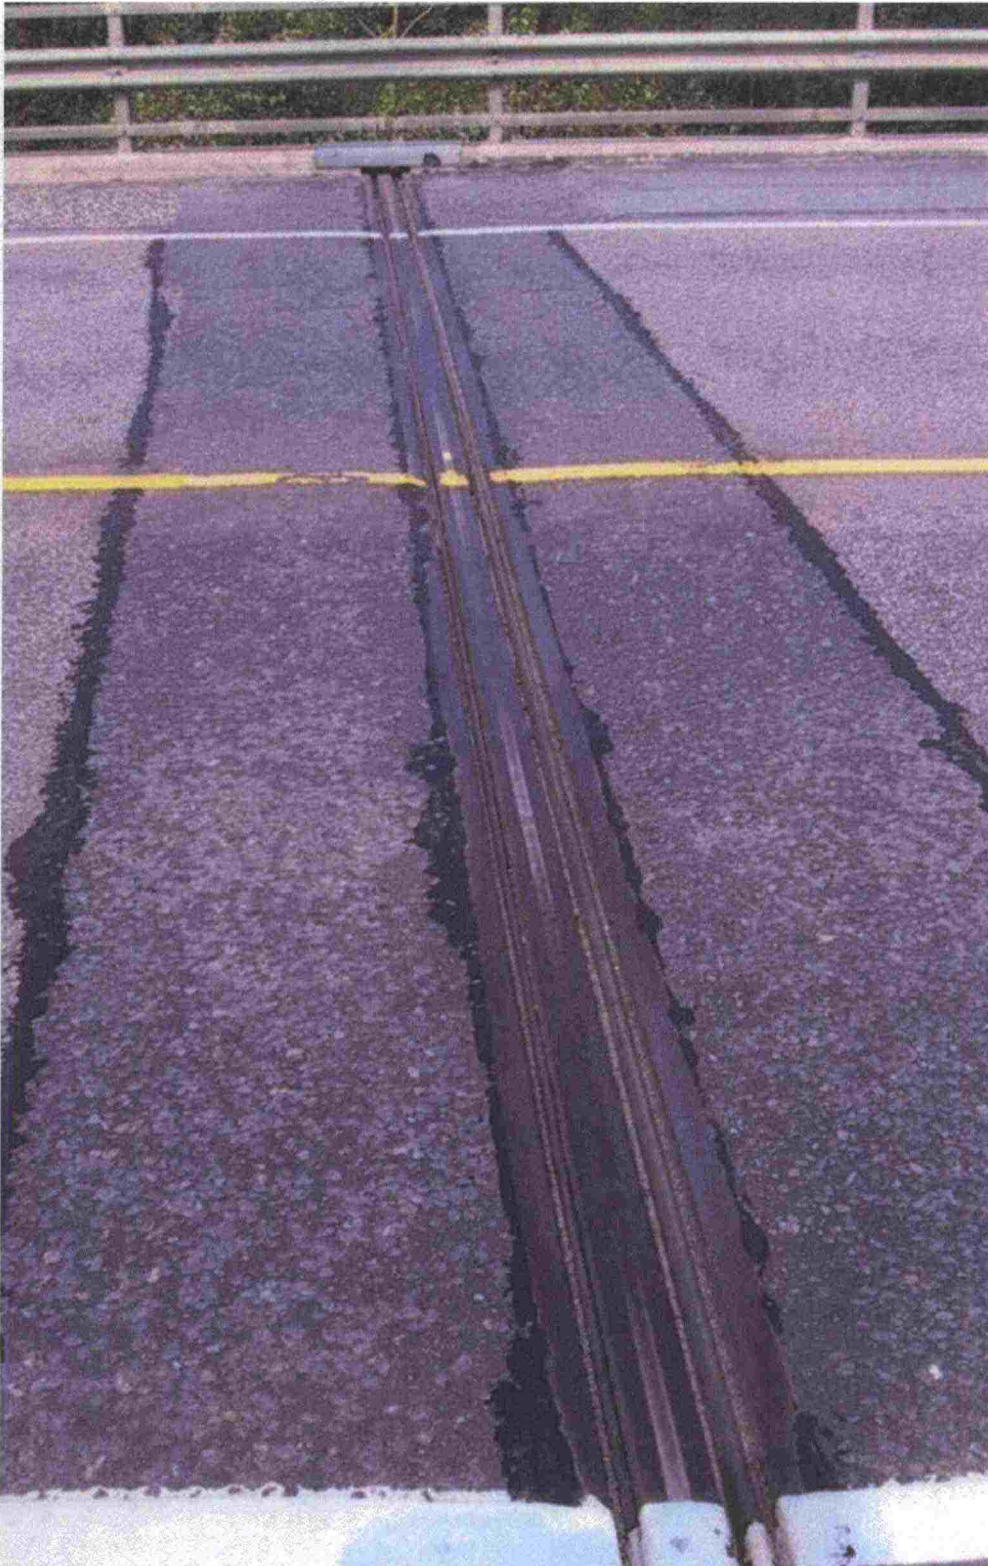
Kuva 3.8 Valuasfalttitukikaista.

Valuasfalttitukikaistoja osui tutkimukseen vain kahdeksan kappaletta, joista ainoina vaurioina kaksi raportoitiin kuluneeksi.

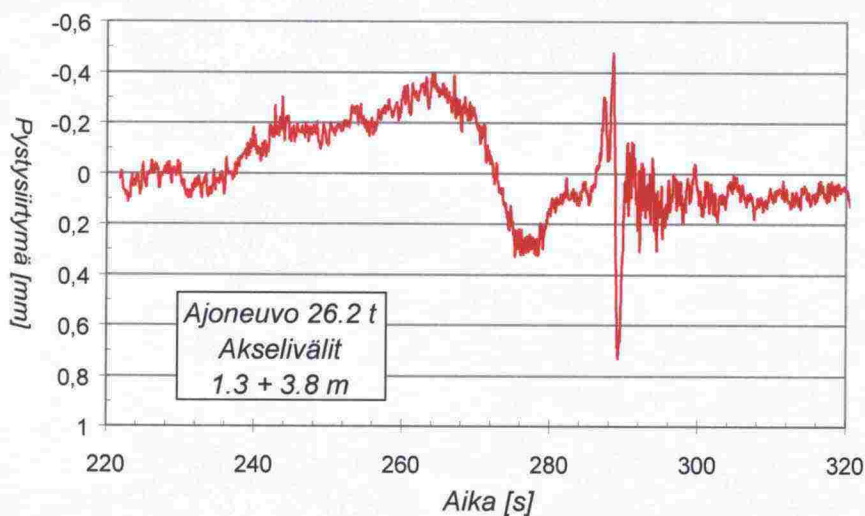
Kuva: Esimerkki mittaustuloksesta.

Koekuormitusajoneuvon saapuessa ulokkeelle, tai lähtiessä sen päältä pois voidaan mittaustuloksissa havaita sysäys, jonka aikana ulokkeen pään siirtymä alas- ja ylöspäin on samaa suuruusluokkaa, ja jossa ulokkeen siirtymä saavuttaa ääriarvonsa (kuva).

*Kellosalmen silta: pystysiirtymä siipimuurin päässä
testiajoneuvon ylittäessä sillan hitaasti*

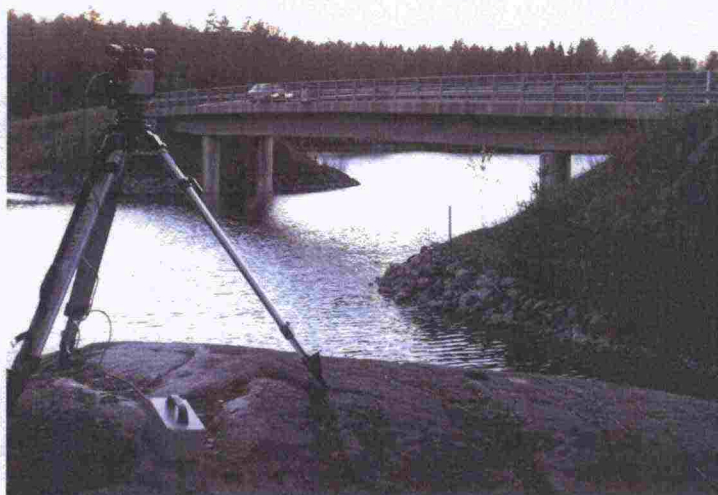
Kuva: Koejärjestely Virransalmen sillan mittauksissa.

Mittaukset tehtiin laser-mittarilla syksyisissä olosuhteissa (kuva). Tarkasteluaikana ulokkeen siirtymiä voitiin tarkastella eri tyyppisille ajoneuvoille, mukaan lukien kuormattu tukkirekka. Mittaustulosten perusteella paketti-auto-luokan kuorma ei aiheuttanut ulokkeeseen mitattavissa olevia siirtymiä. Auton ylitykseen liittyy kuitenkin pientä tärinää, maksimiampplitudien ollessa 0,2 mm luokkaa. Lastattu tukkirekka aiheutti voimakkaampaa tärinää, mutta ulokkeen siirtymää ei saatu mitattu tietokonevirheen johdosta.

Asfaltti oli vaurioitunut sillan molemmissa päissä.

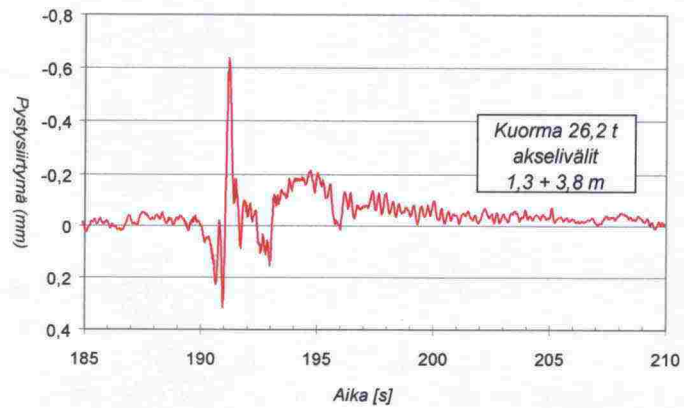
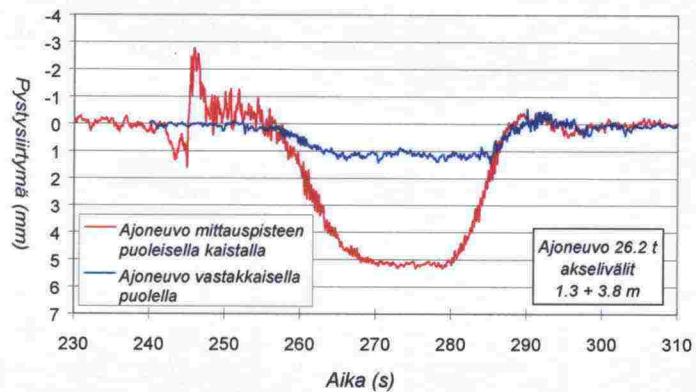
Kuva: Esimerkkejä mittaustuloksista ulokkeen päässä ja keskiaukossa.

Saarensalmen silta: siipimuurin pään pystysiirtymä,
testiajoneuvon nopeus 60 km/h (16,7 m/s)

Saarensalmen silta, pystysiirtymä keskiaukon puolivälissä,
mittauspiste kaiteessa

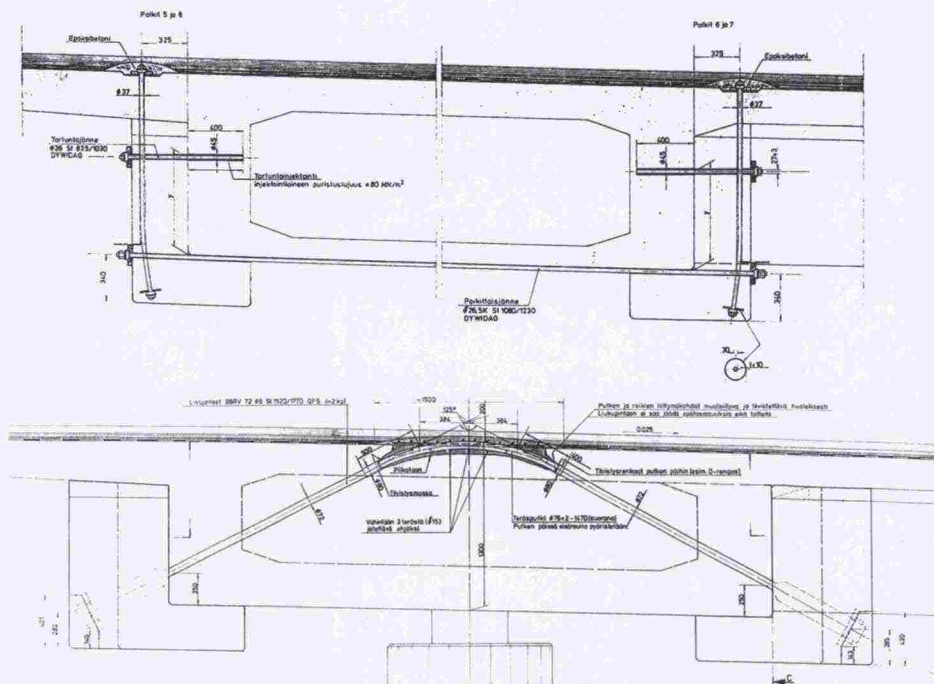
Jänteiden ankkurialueiden L-palkit on kiinnitetty poikittaisilla Dywidag-jänteillä kotelon alaosassa ja tartuntajänteillä yläosassa (seuraavan sivun kuva). Näitä poikittaisia jänteitä on noin 0,5 m välein koko betonirakenteen pituudella. Välituilla on lisäksi kuvan mukaisesti kaksi lisäjännettä pilaria kohden (yht. 8 kpl koko sillassa). Uusi betonirakenne on kiinnitetty pystysuunnassa myöskin Dywidag tangoilla ("lisähaoilla") joita on noin 0,5 m välein; tukialueella 0,3 m välein.

Kuva: Uuden betonirakenteen kiinnitys Dywidag-tangoilla ja poikittaiset li-säjänteet pilarin kohdalla.

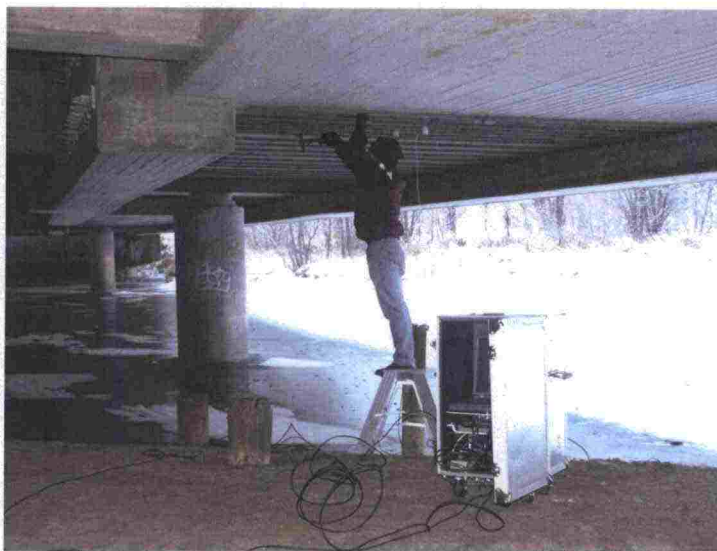
Kuva: Kotelon alapohjan poikittaisten Dywidag-tankojen jännevoiman mitaus kiihtyvyyssmittauslaitteiston avulla.

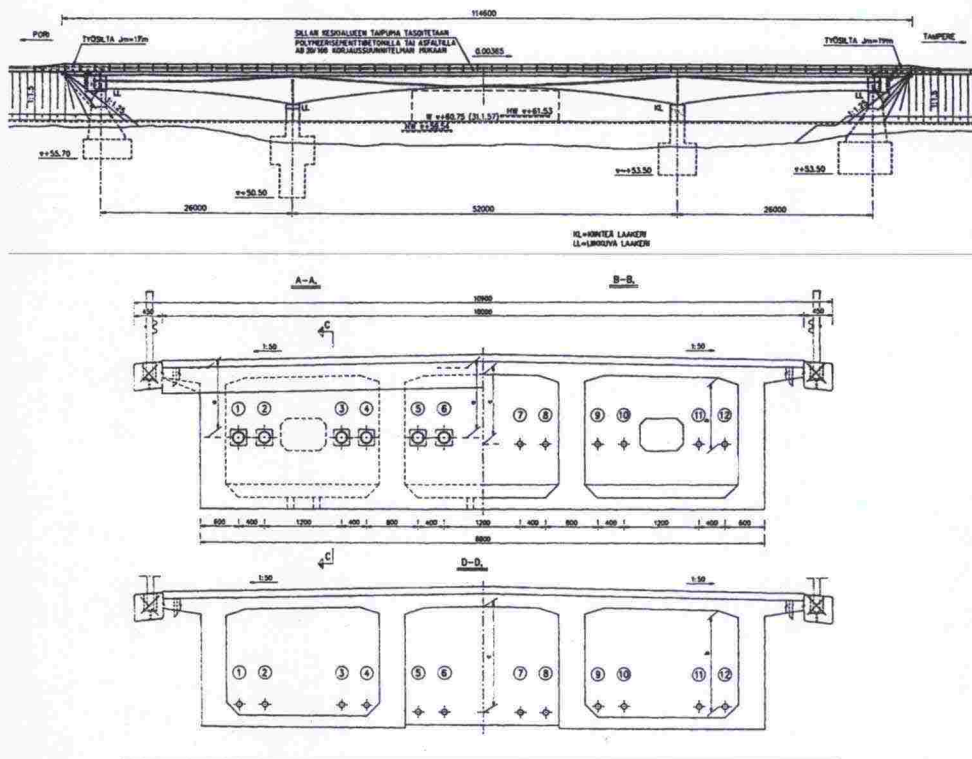
Sillan poikkileikkaus muuttuu keskiaukon keskellä kolmen kotelon rakenteesta kahden kotelon rakenteeksi (vrt. poikkileikkauskuva). Silta on vahvennettu jälkijännittämällä 12 ankkurijänteellä, jotka ovat muovisissa suojaputkissa. Suunnitelman mukainen kokonaisjännevoima, kun kaikki häviöt ovat tapahtuneet, on 21,4 MN ja 21,1 MN, sillan päissä ja keskiaukon keskellä, vastaavasti. Jänteiden poikkileikkauspinta-ala on 20160 mm². Jännittäminen on suunniteltu tehtäväksi samanaikaisesti sillan kummastakin päästä. Jänteiden ohjausvoima siirtyy väliseiniä kautta (seuraavan sivun ylempi kuva). Väliseiniä on 6,5 m välein.

Jänteiden ankkurointi on tehty uuteen päätypalkkiin joka on liitetty jälkivalulla vanhaan rakenteeseen (seuraavan sivun alempi kuva).

Vahventamisen yhteydessä siltaa on korjattu, mm. päädyt ja liikuntasau-
mat on uusittu sekä halkeamia injektoitu.

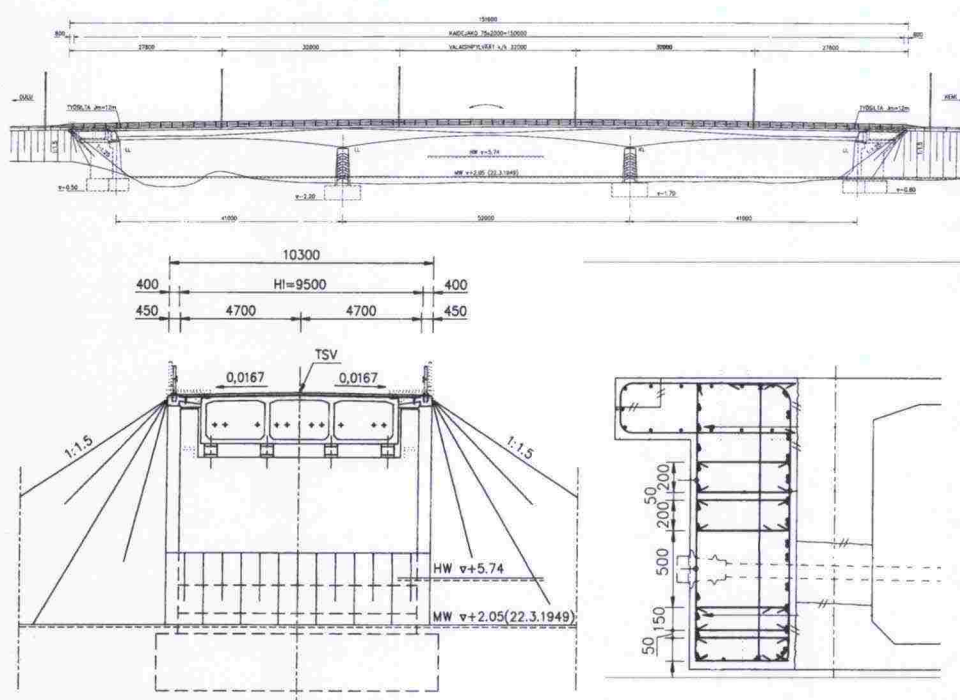
Kuva: Sivu- ja tasokuva sekä päätypalkin ankkurointidetali.

Silta on jälkijännitetty kotelon sisään sijoitettujen 10 jänteen avulla. Jänneet kulkevat läpi sillan ja ne on suunniteltu jännitettäväksi samanaikaisesti sillan molempien päiden ankkureista. Ankkurointia varten sillan päätypalkkeja on vahvennettu uudella teräsbetonipalkilla yläpuolen kuvan mukaisesti. Jännekaapelit kulkevat injektoiduissa muovisissa suojaputkissa. Jänneiden ohjausvoima siirtyy kotelon väliseinien kautta (vrt. seuraavan sivun kuva). Väliseiniä on sillassa noin 5,2 m välein. Vahventamisen yhteydessä siltaa on korjattu, mm. kansilaatan reuna-oukotteet on uusittu.

Nelostuen puoleisessa päätyseinässä on yksi noin 0,1 mm:n halkeama ja molemmissa sivuseinissä on halkeamat noin 0,5 m:n etäisyydellä päädystä, leveys 0,1 mm. Lisäksi alavirran puoleisessa seinässä on aikaisemmissa tarkastuksissa todettu 0,2...0,3 mm:n levyinen halkeama. 1. ja 2. samoin kuin 2. ja 3. kennon väliseinässä ei ole halkeamia läpivientien kohdilla. Läpiviennissä suojaputket on valettu kiinni timanttitoralla tehtyihin reikiin.

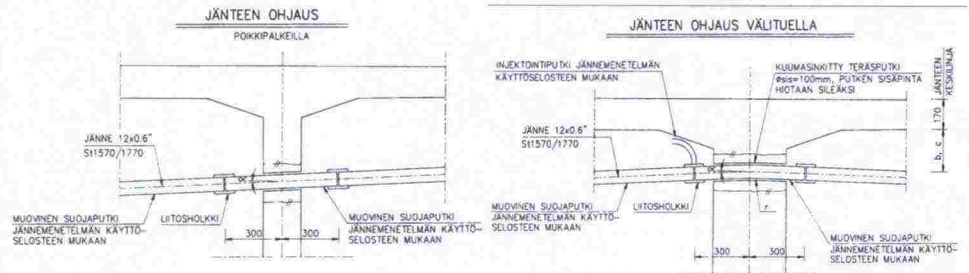
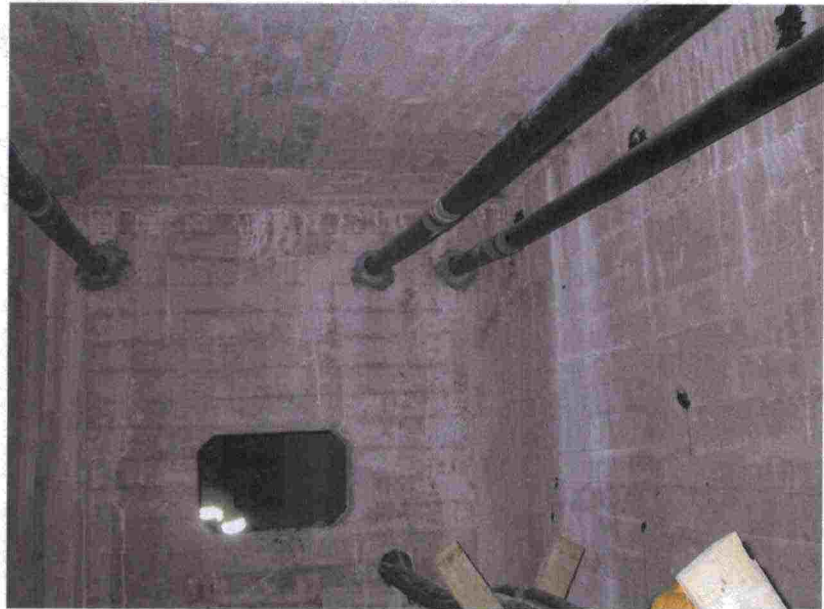
Kuva: Jänteiden läpivienti kotelon poikkipalkeista (suunnitelman ennakkokopion 28.2.1998 mukaan) ja valokuva valmiista rakenteesta.

Putket ovat 1. – 3. kennoissa lähes vaakasuorassa. 3. kennossa on suo-
japutkien jatkos. Jatkoskappaleet on tiivistetty ilmastointiteipillä. Jatkos-
kohdassa ei näkynyt vuotojälkiä. Kotelopalkin ulkoseinään on porattu il-
meisesti telineiden kiinnittämistä varten reikiä. 3. ja 4. kennojen välisei-
nässä läpiviennissä on teräsholkit, jotka mahdollistavat kaapelien taipumi-
sen. Vastaavat holkit ovat myös 5. ja 6. kennojen väliseinässä. 4. kennos-
sa kaapelit alkavat nousta ylemmäksi. 6. kennossa on aikaisemmissa tar-
kastuksissa havaittuja halkeamia, leveys noin 0,3 mm. 7. kennossa on
taas suo-
japutkien jatkokset ja 7. ja 8. kennojen väliseinässä holkit. 8. ja 9.
kennoissa on molemmissa sivuseinissä injektoitu halkeama. 8. ja 9. sekä
9 ja 10. kennojen väliseinissä (välituen kohta) on holkit suo-
japutkien läpi-
vienneissä. 10. kennossa on taas suo-
japutkien jatkokset ja kaapelit alka-
vat laskea. 11. ja 12. sekä 12. ja 13. kennojen väliseinissä on holkit. 12.

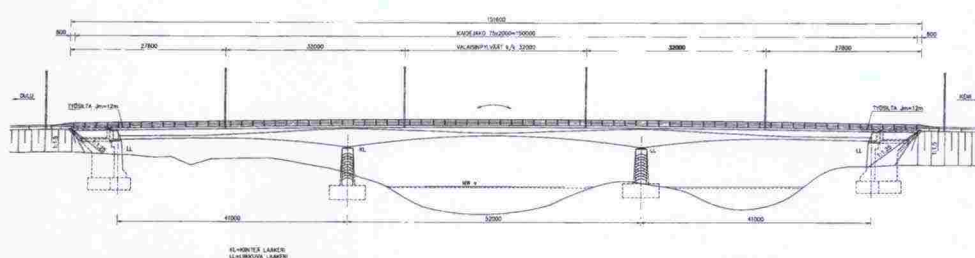
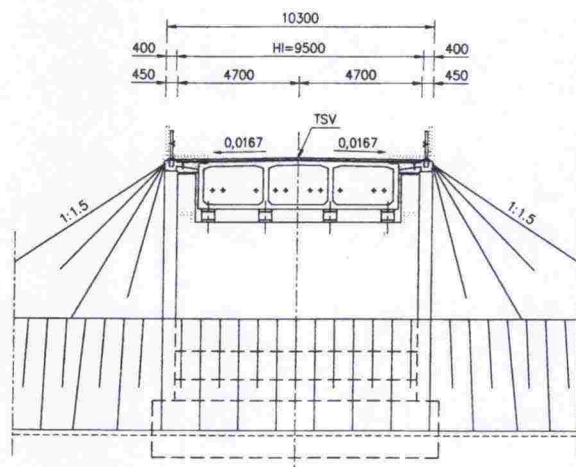
Silta on vahvennettu samalla periaatteella kuin Puodinkosken silta (kohta 5.4.4). Jännekaapelit ovat muovisissa suojaputkissa. 1. kennossa keskimäinen suojaputki lähtee eri tasosta kuin muut. Se on vielä 1. ja 2. kennojen väliseinässä eri tasolla, mutta siitä eteenpäin suurin piirtein samassa tasossa. Niissä väliseinien läpivienneissä, missä ei ole holkkia, jälkivalua ei ole tehty. Halkeamia on injektoitu paljon enemmän kuin Puodinkosken sillassa tai ainakin sulkuainetta on vedetty halkeamien kohdille. Joissakin injektoiduissa halkeamissa on vielä injektointitulppia paikoillaan ja injektointiaineen valumia on halkeaman ympäristössä. Väliseiniin oli asennettu kulkuaukkojen kohdille teräsvahvistuksia ainakin kolmessa kohdassa (kuva). Yleensä työnjälki oli epäsiistimpää kuin Puodinkosken sillassa. Jätteiden ankkuroinnin tai kaapelien läpivientien aiheuttamia halkeamia ei ollut näkyvissä.

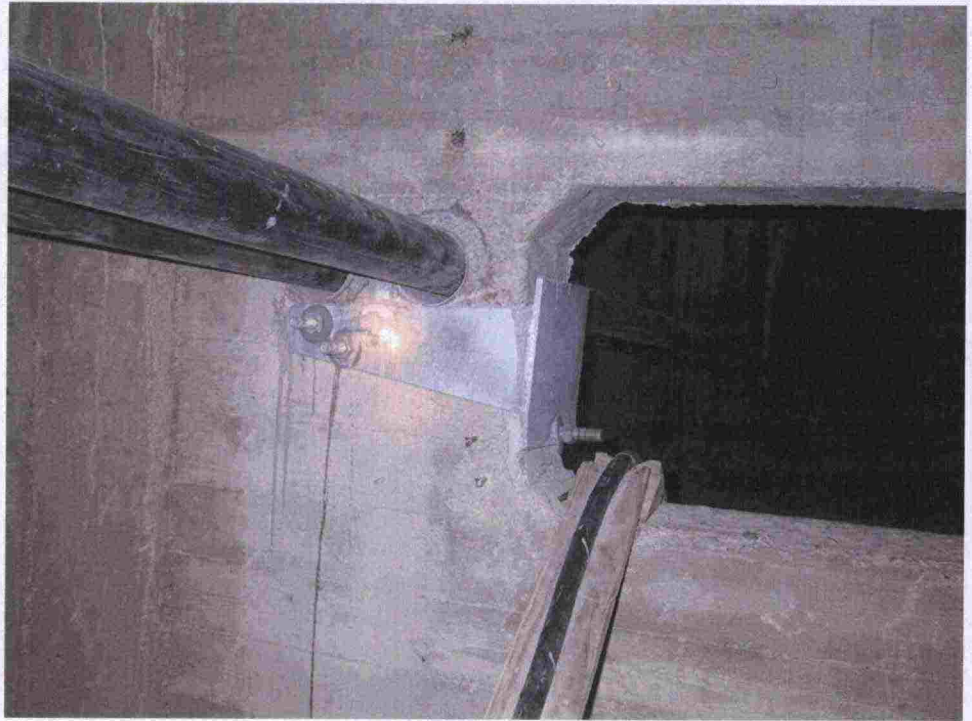
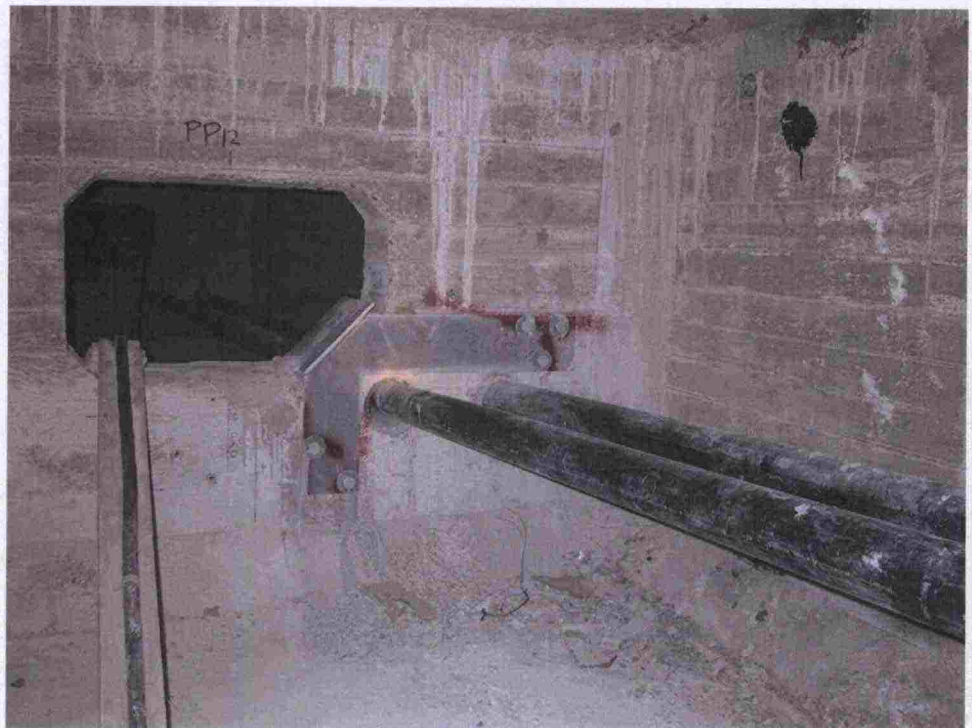
Kuva: Väliseinien teräsvahvistuksia.

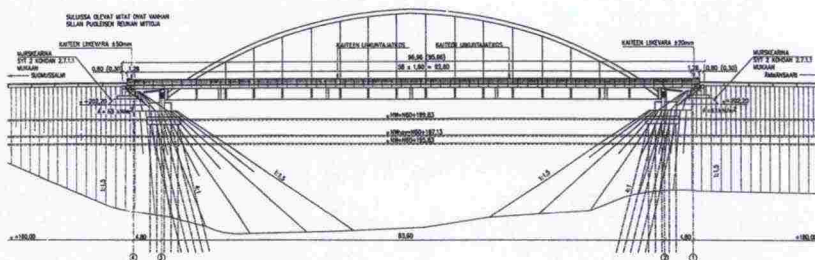
Maatuella 1 on teräsiset rullalaakerit ja maatuella 2 (Ämmänsaaren puoleinen maatuki) teräsiset kiinteät laakerit. Laakerit on kiinnitetty pulteilla palkin alalaippaan.

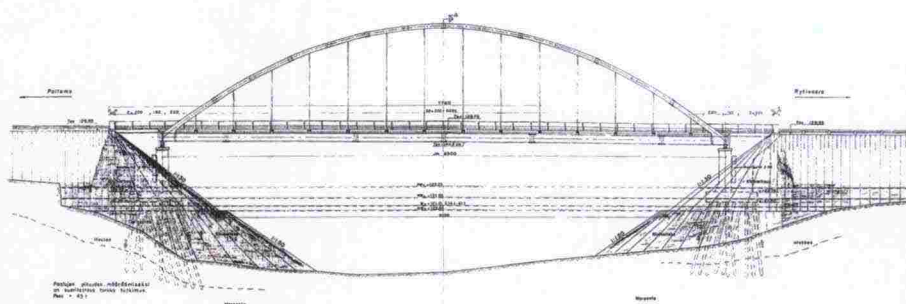
Maatuella 1 laakerit ovat teräksisiä rullalaakereita ja maatuella 2 teräksisiä kiinteitä laakereita.

Laakerien ylälaatat on kiinnitetty palkin alalaippoihin pulteilla. Kiinnityksissä ei havaittu vaurioita. Kittaukset puuttuvat. Laakereissa on paikoin ruostumia ja maalin lohkeilua. Huoltokäsittely olisi paikallaan. Laakerien teräsosissa ei havaittu säröjä.

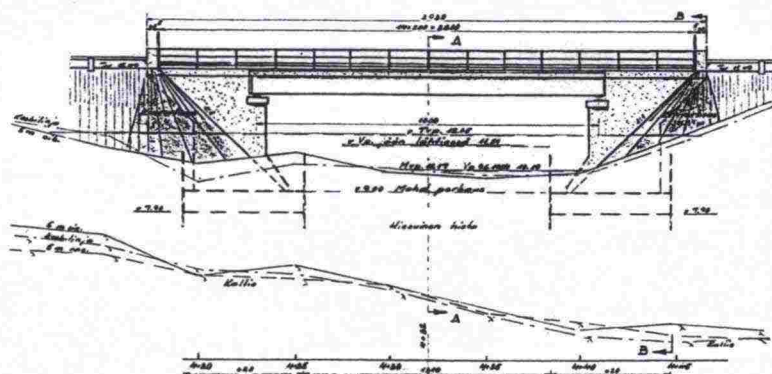
Maatuella 1 laakerit ovat teräksisiä rullalaakereita ja maatuella 2 teräksisiä kiinteitä laakereita.

Laakerien ylälaatat on kiinnitetty palkin alalaippoihin pulteilla. Kiinnityksissä ei havaittu vaurioita. Laakeriennakot ovat virheellisiä.
